PLANIFICACIÓN DE LA VIVIENDA DE EMERGENCIA EN DESASTRES NATURALES. TERREMOTOS DE HAITÍ Y ESPAÑA¹

EMERGENCY HOUSING PLANNING DURING NATURAL DISASTERS. EARTHQUAKES IN HAITI AND SPAIN¹

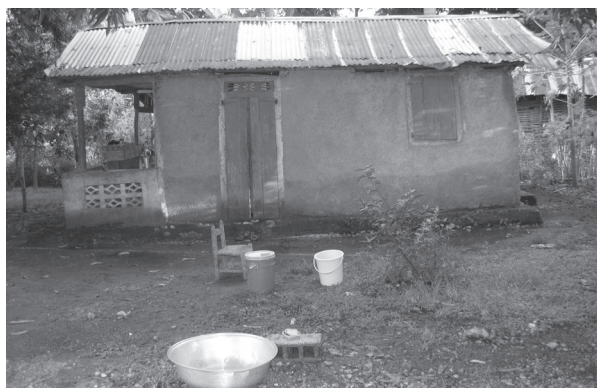
FIGURA 1. VIVIENDA RURAL HAITIANA.

en cuenta el clima tropical de la isla³⁶: muy caluroso y soleado, 30° C en invierno y 34° C en verano; y húmedo, con dos estaciones de lluvias, de abril a mayo y de septiembre a octubre. La vida en las viviendas haitianas se hace hacia el patio exterior vallado, donde trabajan los padres, juegan los niños y están los animales. Las zonas comunes de la vivienda se abren hacia el patio –cada pieza tiene su propia puerta de acceso– y los dormitorios se sitúan en la parte más inaccesible. En el patio hay zonas cubiertas para protegerse del sol y de la lluvia³⁷ (ver figura 1).

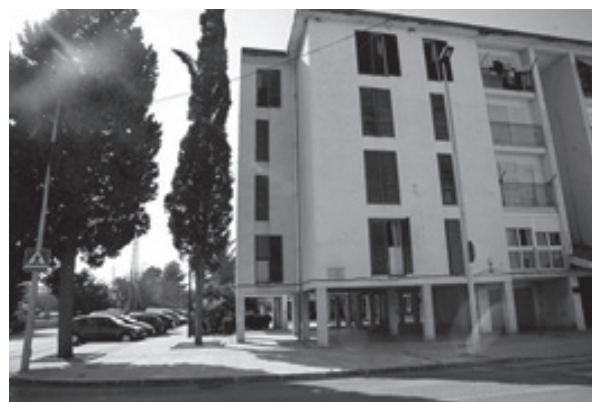
FIGURA 3. VIVIENDAS SOCIALES DEL BARRIO DE SAN FERNANDO, LORCA, ANTES DE SU DEMOLICIÓN.

Los bloques de viviendas destruidos por el terremoto tenían planta baja diáfana más cuatro plantas de vivienda sin ascensor (ver figura 3). Se trataba de bloques abiertos, cuya distribución permitía la ventilación cruzada. En cada planta se disponían cuatro viviendas de entre 65 y 70 m² cada una, con hall de entrada, cuarto de estar, cocina, tres o cuatro dormitorios y baño. La estructura era de hormigón armado; las fachadas multicapa; las carpinterías de aluminio y las contraventanas de madera; las viviendas contaban con instalación eléctrica, acometida de agua potable y red de
